RESTAURIERUNGSBERICHT
RESTAURATOR HAFNERMEISTER THOMAS BOCHSBICHLER

Empire Kachelofen des Klassizismus
im ehem. „Lidl-Haus“
Bad Ischl/Oberösterreich/Österreich
27. Juli 2014

Restaurierungsbericht Empire Kachelofen des Klassizismus im ehem. „Lidl-Haus“
Bad Ischl/Österreich, Hafnermeister Thomas Bochsichler

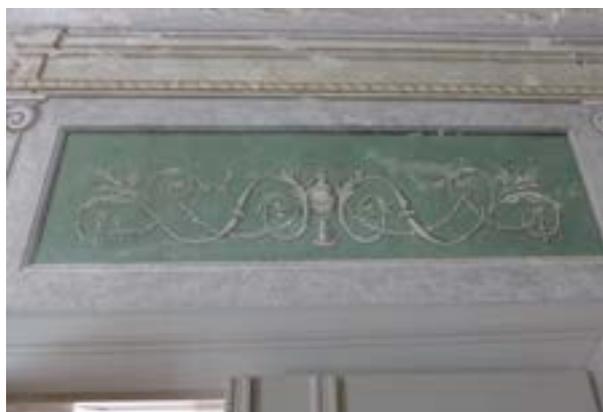
Abb. 8: Wandmalerei oberhalb der Eingangstüre

Die Entstehung der Wandmalereien wird auf ca. 1820-30 geschätzt und eine Restaurierung im 20. Jahrhundert angenommen.

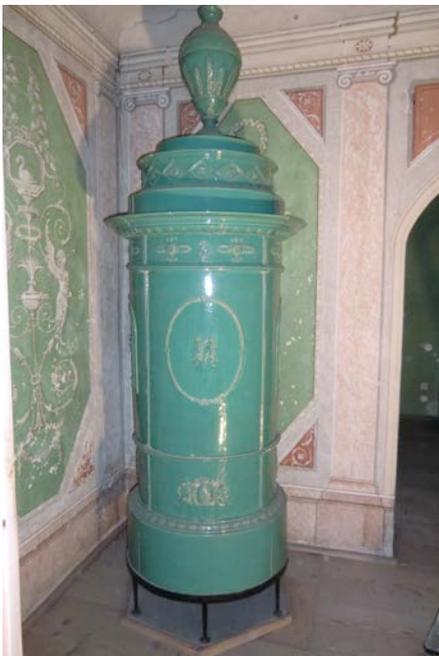
Abb. 1: Walzenofen, ca. 1823, Bad Ischl

Der um 1823 entstandene Empire-Kachelofen aus dem „Lidl-Haus“ (Abb. 1) folgt in seiner Form und dem sparsam eingesetzten Dekor der gängigen Ofengestaltung des frühen 19. Jahrhunderts. Diese sogenannten Walzenöfen entstanden gegen 1800 an mehreren Orten Österreichs, oft mit weißer oder dunkler Glasur und hellen aufgelegten Ornamenten, die an die Metallbeschläge der gleichzeitig aufkommenden Mahagonimöbel erinnerte (Abb. 2).¹

Getragen wird der Türkis glasierte Ofen von einer Eisenplatte und fünf dünnen Eisenfüßen, die auf einer Betonbasis stehen. Die Sockelzone des knapp drei Meter hohen Ofens wird von drei glatten, rechteckigen Kacheln gebildet, die am Übergang zum Feuerraum mit einer Wulst abschließen. Die Wulst ist mit fallendem Akanthuslaub geschmückt. Der Feuerraum wird von insgesamt neun Kacheln bedeckt. Die rechteckigen Kacheln der untersten Reihe tragen Reliefemblem² mit Darstellungen der Musik und der Imkerei.

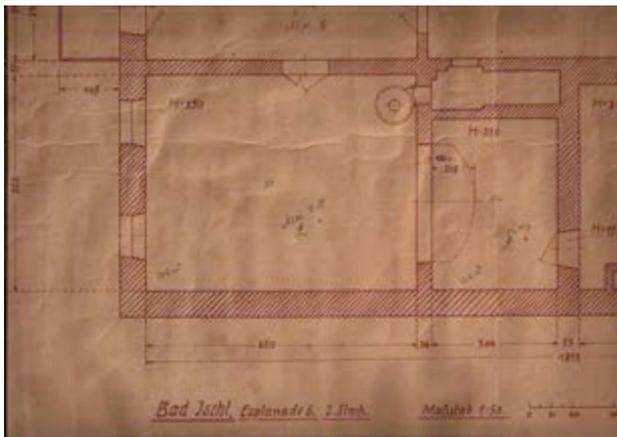
Abb. 3: Ausschnitt Bauplan M 1:50, Haus Esplanade 6, 2. Stock, 1930
(ohne Architektenangabe)

Ein Bauplan vom Jahr 1930 im Maßstab M 1:50 vom 2. Stock des Objektes Esplanade 6, samt Grundriss vom „Theaterraum“ mit Kachelofen und schließbarem Kamin mit Selche, liegt beim jetzigen Besitzer, der Lindmayr Immobilien GmbH, Bad Ischl, auf.

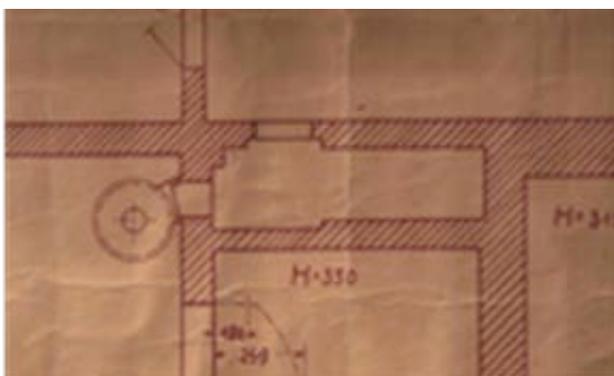
Abb.4: Detail von Abb.3, Grundriss Kachelofen und schließbarer Kamin

Vor dem Umbau 2011-2013 wurde der Kachelofen vom schließbaren Kamin aus beheizt, welcher durch eine Eisentüre vom Vorraum aus begehbar war.

Bis zum Umbau war beim Kamin noch das Gestänge einer Selche vorhanden.

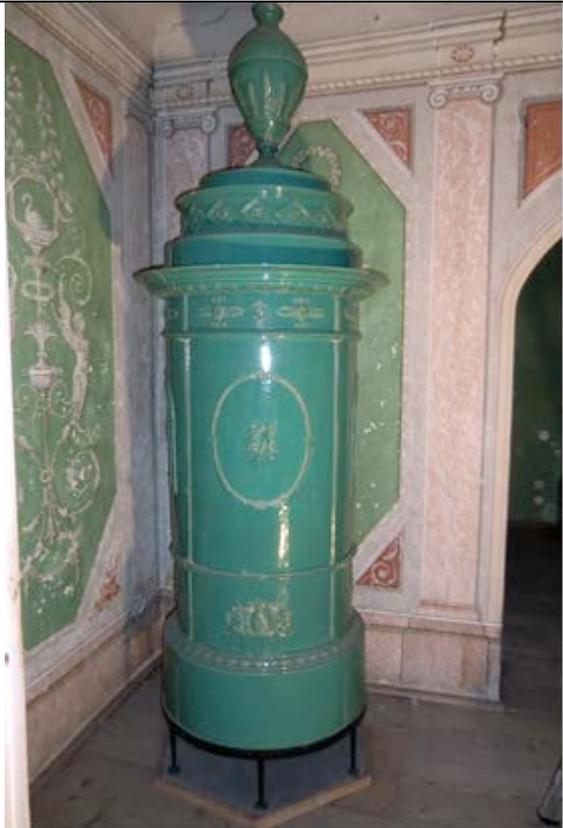
<p>Ansicht von Vorne</p> <p>Der Kachelofen ist türkis glasiert, hat eine Höhe von 295 cm samt aufgesetzter Vase und einen Kacheldurchmesser von 72-73 cm.</p> <p>Der Eisenring unter dem keramischen Sockel weist einen Durchmesser von 84 cm auf.</p> <p>Der Kachelofen steht auf einem fünfeckigen Betonsockel. Der darüberliegende, keramische Teil des Ofens besteht aus Sockel- und Mittelteil mit Abschluss-Sims, darüber liegt der stufenförmige Aufsatz mit aufgesetzter Vase.</p> <p>Die Kacheln weisen verschiedene Reliefembleme und florale Elemente auf. Mittelteil unten: Bienenkorb Mittelteil Mitte: zwei Personen, händehaltend, tanzend</p> <p>Die Wandmalereien im Hintergrund umgeben den ganzen Raum, welcher 6,5 m lang, 5,2 m breit und 3,3 m hoch ist.</p>

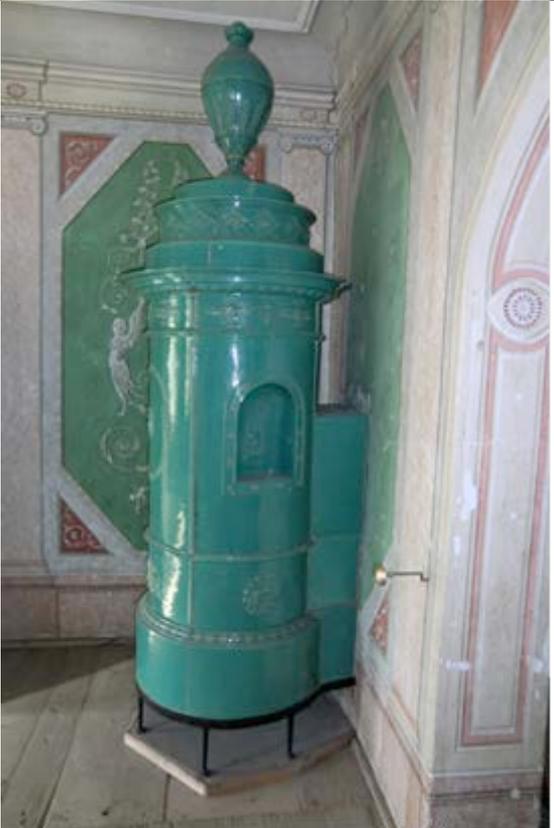
<p>Ansicht von rechts</p> <p>An der rechten hinteren Seite ist der Ofen an die Wand angebaut hinter, welcher sich das Ofentürl und der Abzug zum schließbaren Kamin befindet.</p> <p>Kachelmotive: Untere Reihe rechts: Reliefemblem mit Musikinstrumenten Mitte rechts: Kachel mit tiefer Rundbogennische mit Reliefdarstellung einer Person mit erhobenen Arm und Korb im Zentrum.</p>
<p>3</p>

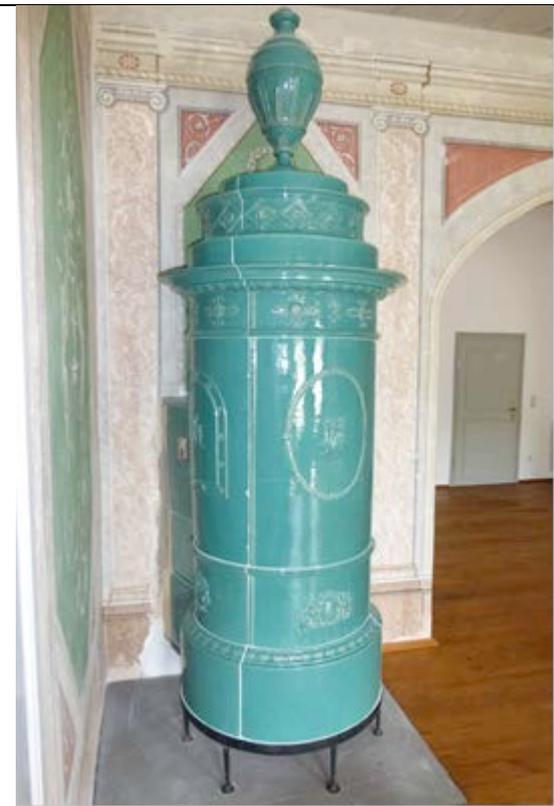
<p>Ansicht von links</p> <p>Der Anbau an der linken Seite ist nur schwer einsehbar, die hinteren 10 cm zur Wand sind nicht mehr verkachelt, sondern verputzt. Es könnte also sein, dass der Ofen früher einmal an einem anderen Ort gestanden ist.</p> <p>Kachelmotive: Links unten: Reliefemblem mit Musikinstrumenten Links Mitte: Rundbogenrelief mit einer knienden und einer stehenden Person im Zentrum, die einander Etwas überreichen.</p>

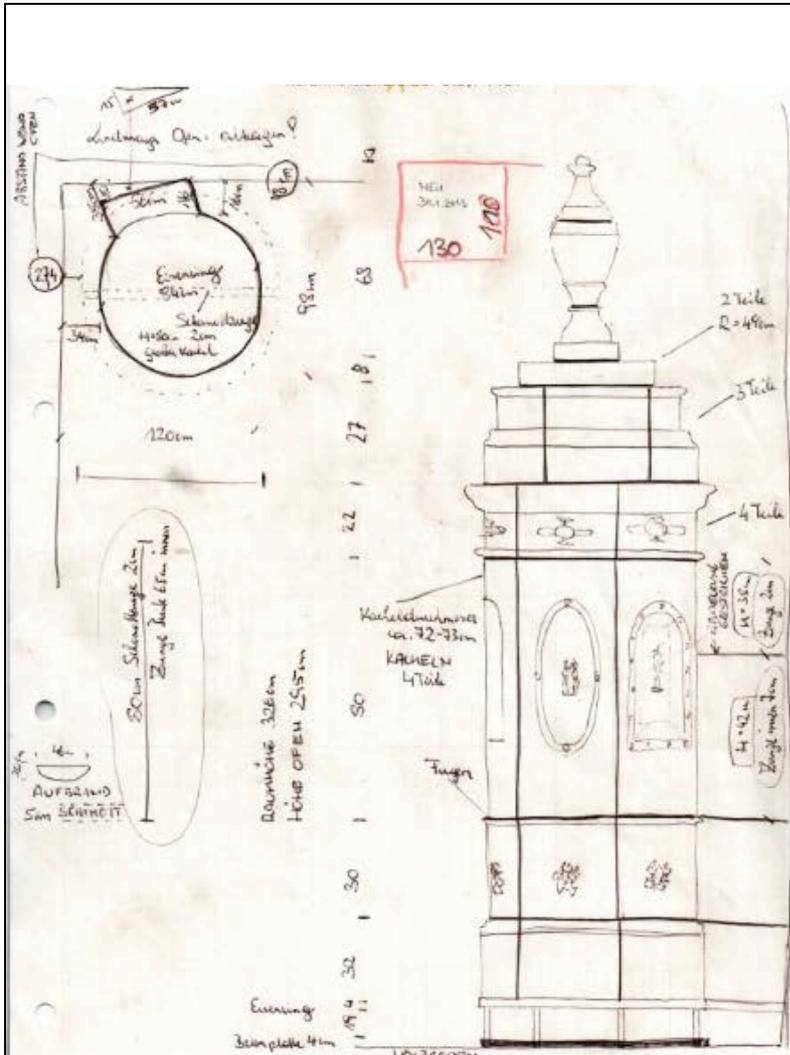
Profilskizze Grundriss und Ansicht

Der Kachelofen steht auf einem fünfseitigen **Betonsockel**. Der den Ofen tragende **Eisen-** teil besteht aus 5 Eisenfüßen mit einer Höhe von 19 cm und einer Bodeneisenplatte, Durchmesser 84 cm, welche von einem 4 cm hohen Eisenring umrahmt ist. Der keramische **Ofensockel** mit glatter Oberfläche, Höhe 32 cm, besteht aus 4 Kachelteilen. Darüber sitzt eine 4 teilige, **30 cm hohe Kachelreihe** mit Motiven. Daraufliegend die 4-teilige **Kachelreihe mit 80 cm Höhe**, mit Motiven, davon 1 Nischenkachel (rechts). Die **oberste Kachelreihe** weist ein gleiches Dekor auf allen 4 Teilen auf und hat ein aufgesetztes, ausladendes Gesims. Höhe 22 cm. Es folgt ein 3-teiliger, **stufenförmiger Aufsatz**, Höhe 27 cm, unterer Durchmesser 73 cm. Unter der Bekrönung sitzt noch ein gerades, zurückspringendes 2-teiliges **Abschlussims**, Höhe 8 cm, Durchmesser 49 cm. Der **bekrönende Abschluss** besteht aus einer keramischen **Vase** mit Verzierungen. Höhe 68 cm.

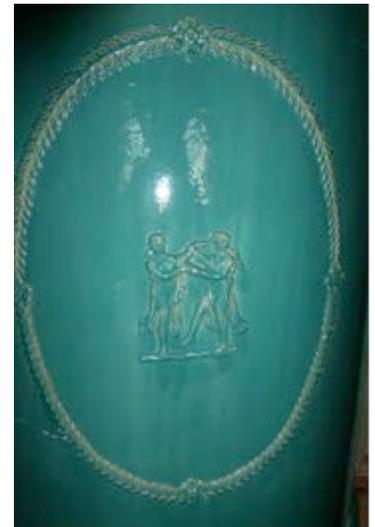
Abb. 2: Mittelteil Kachel Mitte

Die darauf folgenden großformatigen Kacheln sind ebenfalls mit Reliefs verziert. An der mittleren Kachel befindet sich ein ovaler Kranz mit vier Blüten. Im Zentrum des Kranzes sind zwei Tanzende dargestellt. In der rechts daneben angeordneten Kachel befindet sich eine tiefe Rundbogennische, deren äußerer Umriss von Rosetten geschmückt ist. An der Innenwand der Nische ist die Reliefdarstellung einer Person mit erhobenem Arm und Korb angebracht. An der linken Kachel wird diese Nische nur durch ein Rundbogenrelief angedeutet. Im Zentrum des Rundbogens sind eine kniende und eine stehende Person dargestellt, die einander Etwas überreichen.

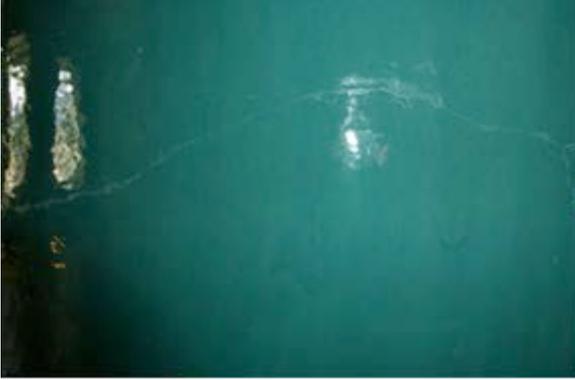
<p>Der Sockelkachel Mitte vorne hat in der Mitte des Kachels einen Querriss von links nach rechts mit ca. 40 cm Länge und wurde bereits vom Hafnermeister Hans Jörg Franzelin, aus 4813 Altmünster, nach dem Abtragen des Ofens restauriert.</p>
2

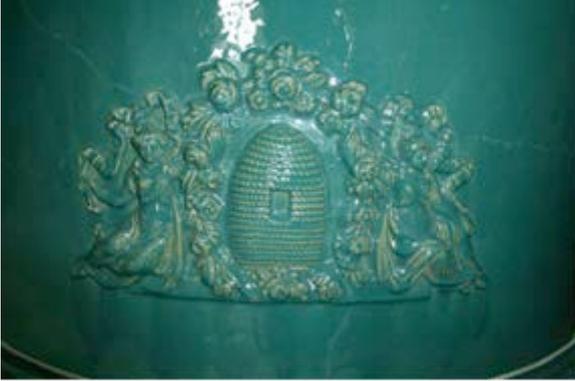
<p>An der unteren Kachelreihe Mitte, oberhalb des keramischen Sockels, weist die Kachel einen Riss von links oben nach rechts unten auf, durch das Motiv mit dem Bienenkorb. Der Riss hat eine Länge von ca. 35 cm. Die schadhafte Kachel wurde nach dem Abbau 2011 vom Hafnermeister Hans Jörg Franzelin neu verklebt und retuschiert.</p>
3

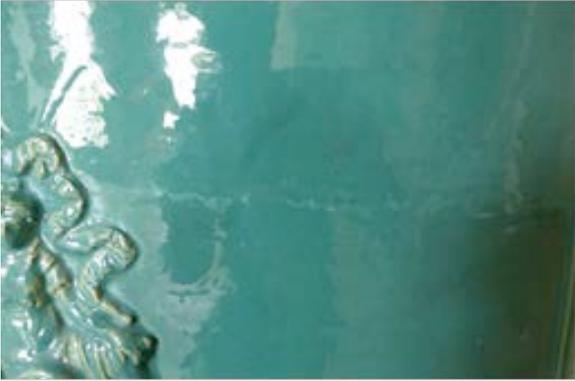
<p><i>Detail von Abb. 2</i></p> <p>Das Detailbild zeigt den verklebten und retuschierten Kachel.</p>

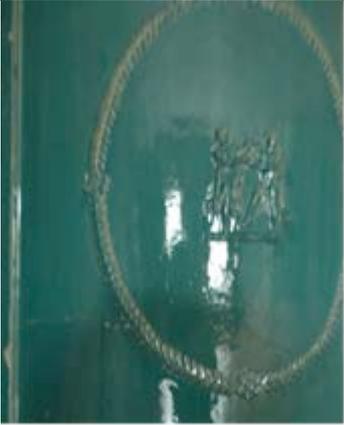
<p>Der große Motivkachel Mitte vorne hat links unten einen feinen Riss (vom linken Kachelrand bis zum Motiv), welcher später noch retuschiert werden wird.</p>
5

Die restlichen schadhafte Kacheln (Sprünge) werden lt. Absprache mit dem Besitzer, noch zu einem späteren Zeitpunkt retuschiert werden.

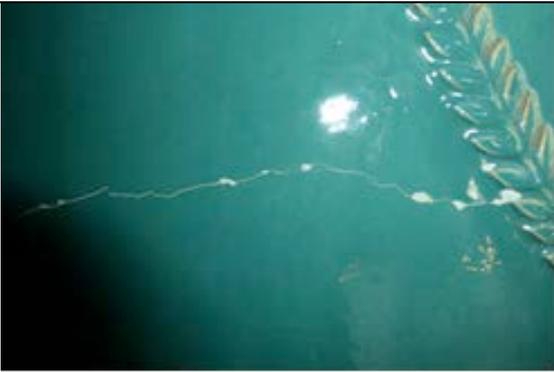
<p><i>Detail von Abb.4</i> Der Querriss hat eine Länge von ca. 12 cm.</p>
6

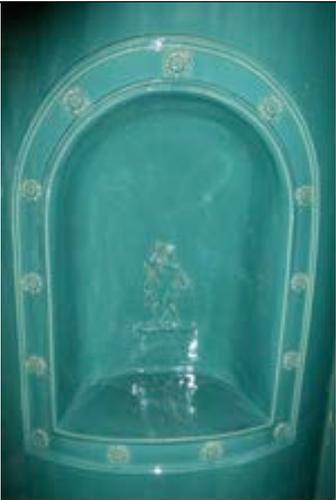
<p>Ein feiner Riss an der großen Kachelreihe rechts (Kachel mit Nische) wird später noch retuschiert werden. Der Riss beginnt rechts oberhalb der Nische, verläuft schräg nach rechts hinunter.</p>
7

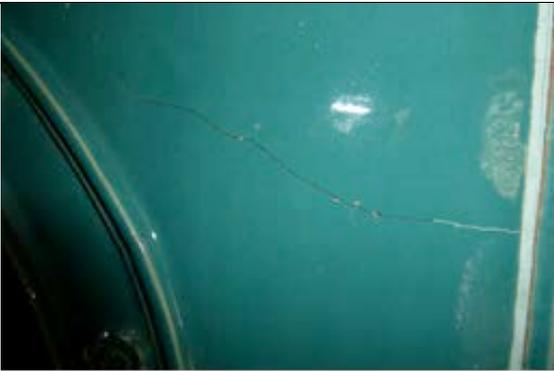
<p><i>Detail von Abb.6</i> Der Riss weist eine Gesamtlänge von ca. 25 cm auf.</p>

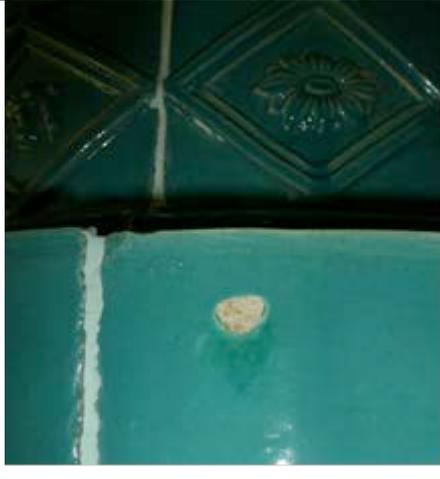
Am stufenförmigen Aufsatz rechts weist der untere glatte Kachel einen Glasurfehler mit einem Durchmesser von ca. 1,5 cm auf (siehe 3.4 Abb.8) Ob dieser belassen oder retuschiert wird, wird mit dem Bauherrn noch besprochen.
---	-----------------------------------------------------------------------------------	--------------------------------------------------------------------------------------------------------------------------------------------------------------------------------------------------------------------------------

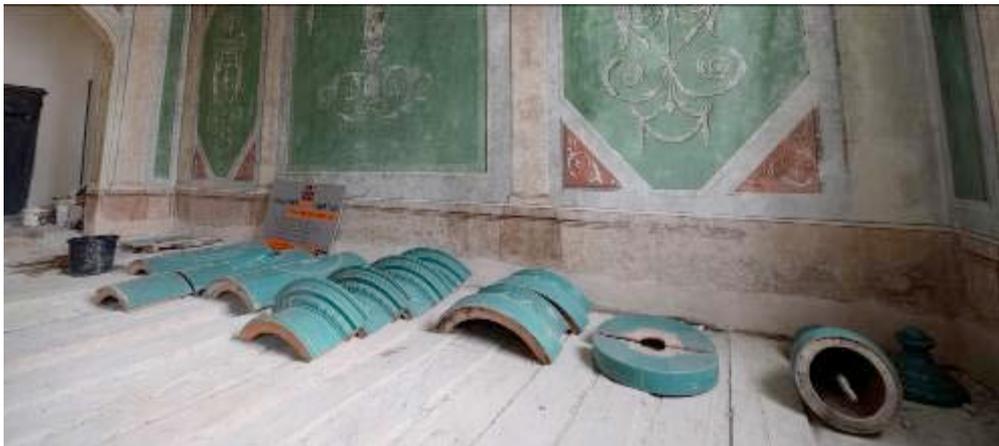
Abb.1 Die Ofenkacheln sind Reihe für Reihe aufgelegt und beschriftet

- Abtragen der einzelnen Kachelreihen
- Die Kacheln wurden nummeriert, von Lehm-, Mörtel- und Schamottresten gereinigt und gewaschen.

- Die Kacheln wurden einzeln verpackt, beschriftet und in einem Nebengebäude bis zur Wiederaufstellung des Kachelofens zwischengelagert.
- Die Kachelofentüre und die schmiedeeisene Zugangstüre zum schließbaren Kamin wurden entfernt, verpackt und ebenfalls zwischengelagert.
- Der schließbare Kamin wurde durch einen Fertigmamin ersetzt (Auftragnehmer Rauchfangkehrer)
- Aufsetzen des Kachelofens mit neuer Schamottierung

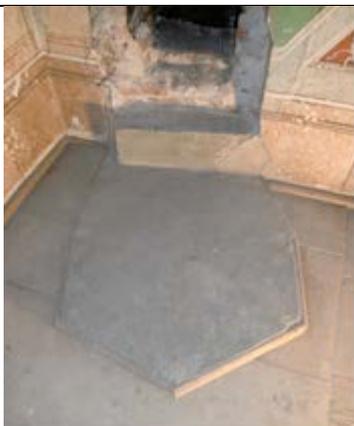
<p>Der Ofen stand auf einer 4 cm dicken, fünfseitigen Betonplatte, welche im Zuge der Restaurierungsarbeiten durch eine Steinplatte ersetzt wurde.</p>

2013 habe ich den Kachelofen an der selben Stelle wieder aufgebaut. Der Ofen steht jetzt auf einer 3 cm Pötschenkalksteinplatte, anstelle der vorherigen Betonplatte.

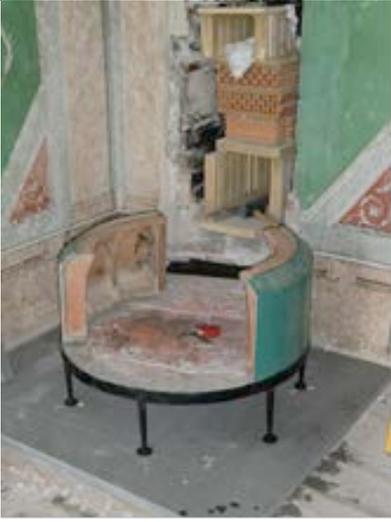
<p>Jetzt steht der Ofen auf einer 3 cm dicken, 130 x 110 cm großen Pötschenkalksteinplatte, welche auf der Holztramdecke aufgemauert ist.</p>
---	-----------------------------------------------------------------------------------	-----------------------------------------------------------------------------------------------------------------------------------------------

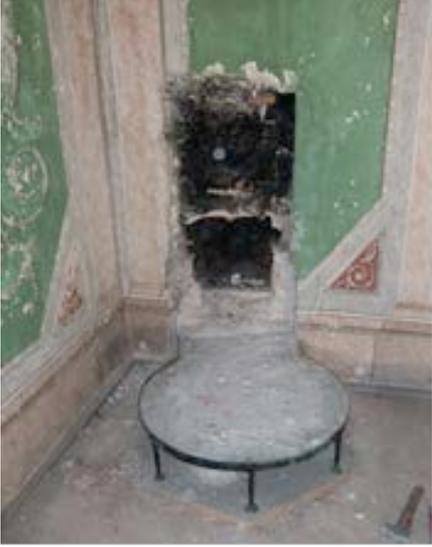
<p>Der Ofensockel steht mit 5 Eisenfüßen auf einer schwarzen genieteten Eisenplatte. Die Eisenplatte wurde vollständig gesäubert und auf der Pötschenkalksteinplatte wieder aufgestellt.</p>
2

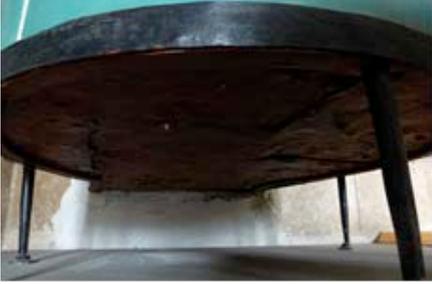
<p>Ansicht der genieteten Eisenplatte von unten. Gesamthöhe des Eisensockel 23 cm.</p>

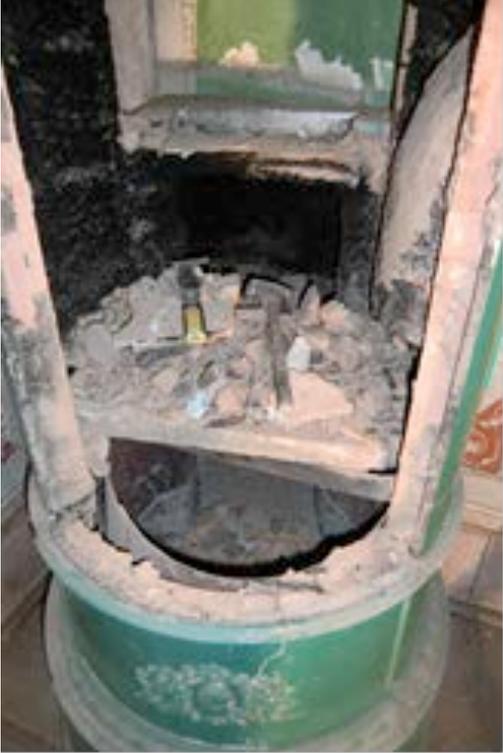
<p>Innenansicht des alten Feuerraumes, unten mit der Heizraumabdeckung 5 cm und einem Aufbrand von einer Länge 46 cm und einer Breite von 20 cm, mit halbrundem Aufbrand. Der Feuerraum bestand aus einem aufgestelltem runden Eisenrahmen mit einem ca. 5 cm breitem Spalt zur Kachelwand. Oberhalb der Heizraumabdeckung war der Ausbrand zum schließbaren Kamin.</p>
2

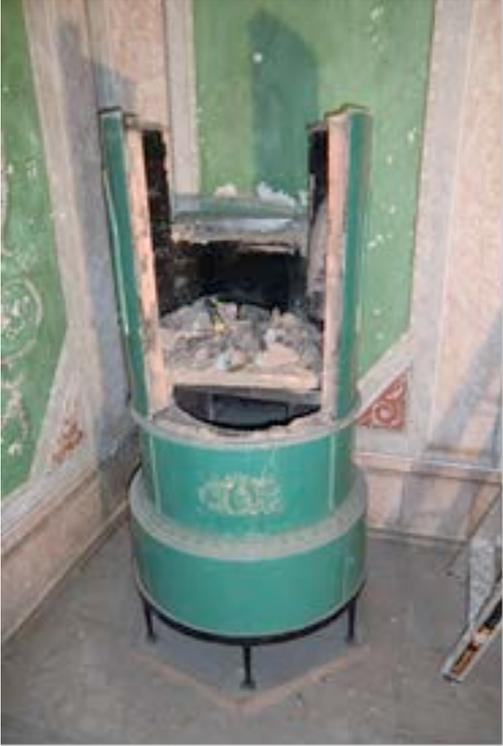
<p>Das alte Innenleben wurde komplett entfernt und durch keramische Züge in zweischaliger Bauweise ersetzt.</p>

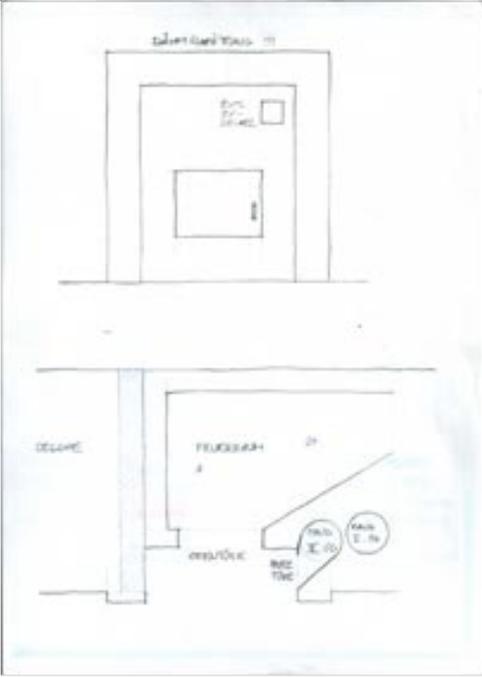
<p><i>Abb. 3: Ansicht neue Ofentüre vom Vorraum aus</i> <i>Abb. 4: Grundriss Brennraum und Kaminsituation</i></p>	<p>Der Brennraum wurde im schließbaren Kamin neu aufgebaut und mit einer neuen Ofentüre, welche vom Vorraum aus zu bedienen ist, versehen.</p> <p>Vom Rauchfangkehrer (H. Trettler GmbH, A-6068 Mils) wurde ein neuer Kamin (Schiedel 160 mm Keramikrohr) aufgesetzt. Kamin und Brennraum wurden mit Perliteschüttung isoliert.</p> <p>Rechts vom neuen Brennraum führen die keramischen Züge in den Kachelofen und wieder retour in den linken Kamin, wo der Ofen angeschlossen ist.</p>
<p>5</p>

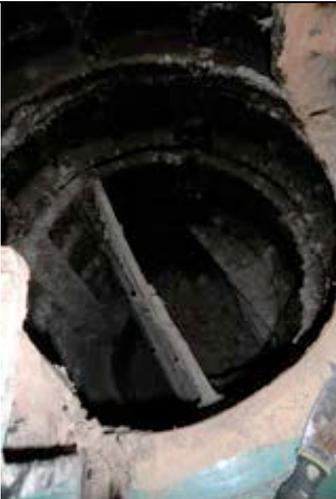
<p>Ober dem Heizraum war ein Steig- und Sturzzug, welcher durch 2 cm dicke, 65 cm breite und 80 cm hohe Schamottplatten getrennt war.</p> <p>Das alte Innenleben wurde komplett entfernt und durch die neue Schamottierung ersetzt.</p>
<p>6</p>

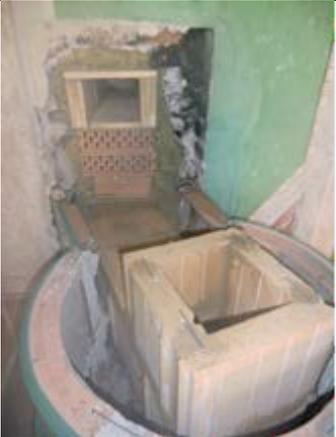
<p>Beim Neuaufbau des Ofens 2013 wurde der Heizraum in den schließbaren Kamin verlegt, mit einer neuen Heitzüre versehen und in zweischaliger Bauweise an den neuen Isolierkamin angeschlossen.</p>

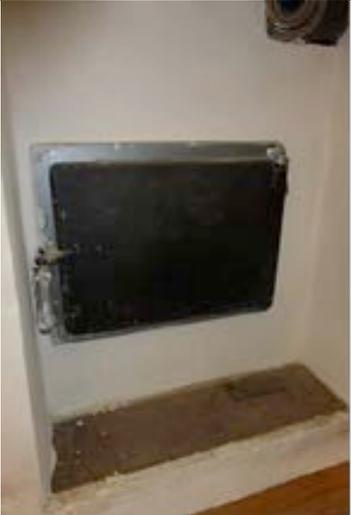
<p>Neue Gussofentür von der Firma WGS, 4400 Steyr, direkt beim Vorraum mit davor sitzender original Schmiedeeisentüre.</p>
8

Die alte Ofentüre wurde durch eine neue ersetzt, die davorliegende Schmiedeisentüre restauriert und wieder eingebaut.

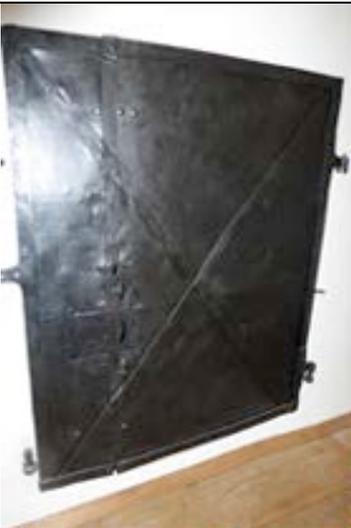
<p>Von der Schmiedeeisentüre ist man früher in den schließbaren Kamin mit Selche gestiegen und hat von dort den Kachelofen befeuert. Die Schmiedeeisentüre wurde von einem Fachmann restauriert.</p>

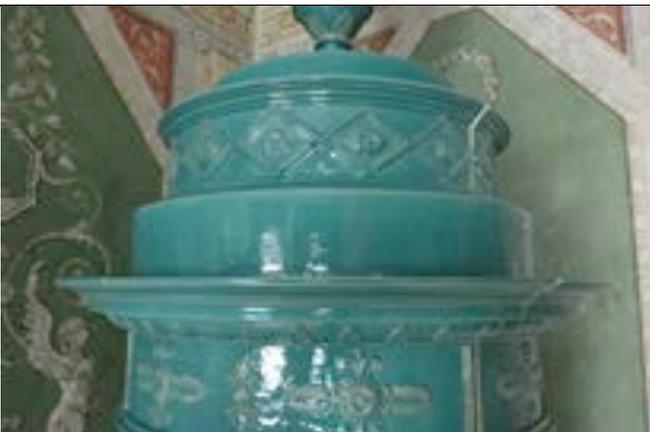
<p>Am stufenförmigen Aufsatz rechts weist der untere glatte Kachelteil einen Glasurfehler mit einem Durchmesser von ca. 1,5 cm auf. Ob dieser belassen oder retuschiert wird, wird mit dem Bauherrn noch besprochen.</p>

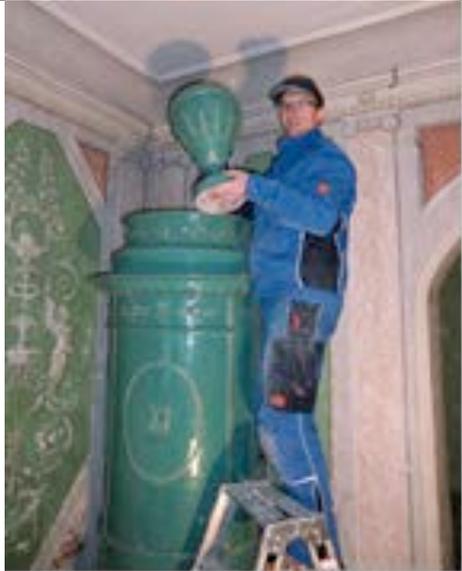
<p>Der bekrönende Abschluss besteht aus einer keramischen Vase mit Verzierungen. Die Vase weist keine Schäden auf und wurde nach der Reinigung wieder aufgesetzt. Abschließend wurde der Ofen verfugt. Fugenmaterial: Tritton mit Kaolin und Erdpigmenten.</p>
---	-----------------------------------------------------------------------------------	----------------------------------------------------------------------------------------------------------------------------------------------------------------------------------------------------------------------------------------------------------------

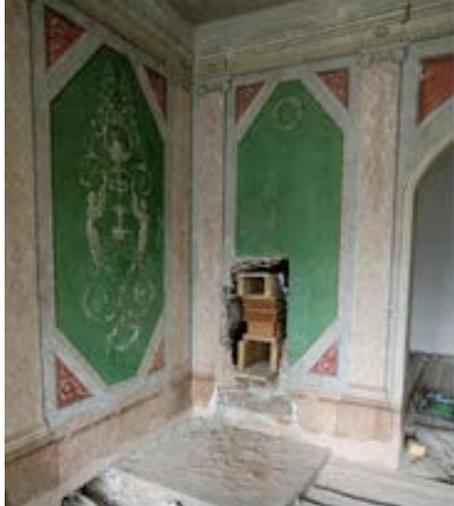
Nr.		Kurzbeschreibung
1

<p><i>Weitere Fotos der restaurierten Wandmalereien s. 2.1. Geschichte des Ofens</i></p>	<p>Die Entstehung der Wandmalereien wird auf ca. 1825-30 geschätzt und eine Restaurierung im 20. Jahrhundert angenommen.</p> <p>Im Zuge der Umbauarbeiten 2011-13 wurden die Wandmalereien neuerlich restauriert.</p> <p>Ausführung: Diplom-Restauratoren Heike & Mag. Christoph Tinzl, 5020 Salzburg</p>
